COMUNE DI CRESCENTINO

**Relazione geologica “abbattimento del cavalcavia SP 31 bis
intersezione Crescentino - Strada Casale”
con det. dir. n. 434 dell’11/05/2023**

DOTT. GEOL CHIARA MINELLA

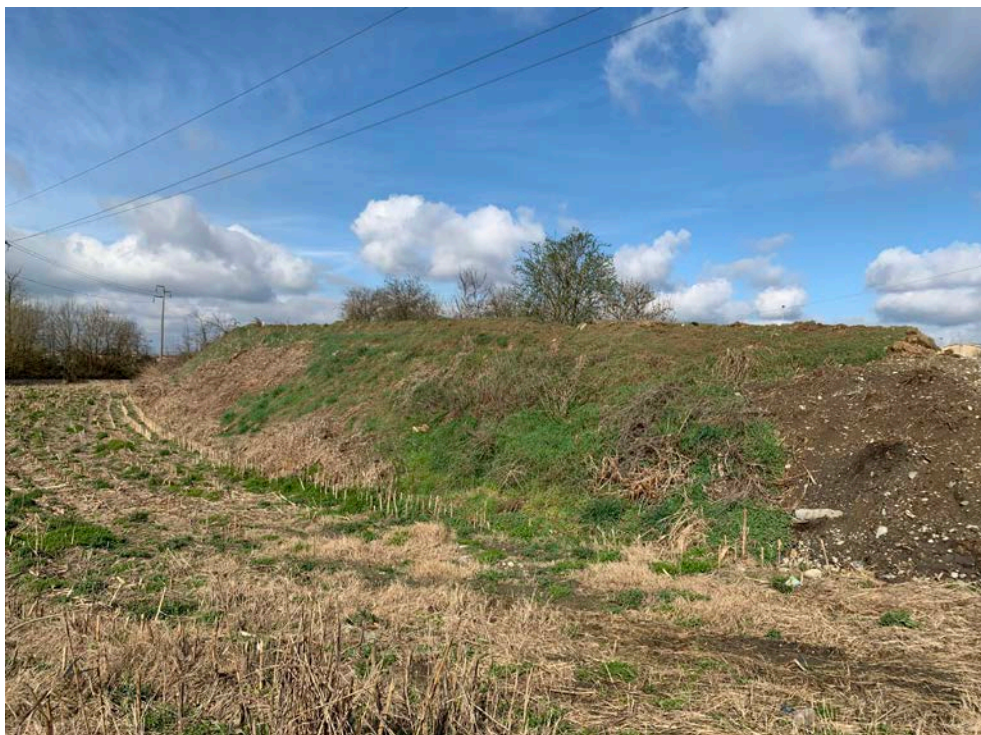
Foto n. 1

Le soprastanti foto n. 1 e n. 2 mostrano le condizioni attuali del rilevato oggetto di studio.

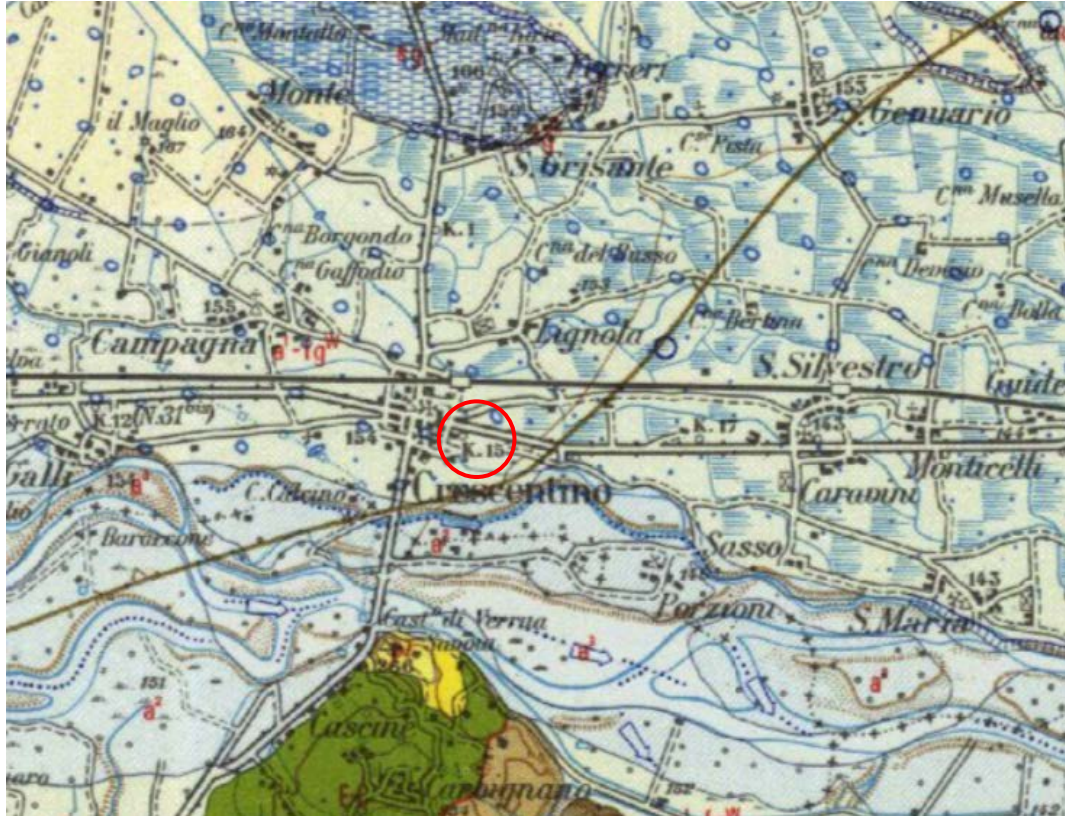
Figura 2 – Estratto del Foglio 57 Vercelli della Carta Geologica d'Italia scala 1:100000 (non in scala). Area oggetto d'intervento nel cerchio rosso.

Per una visione globale del contesto geologico, si è riportato un estratto del Foglio 57 Vercelli della Carta Geologica d'Italia scala 1:100000 (Figura 2).

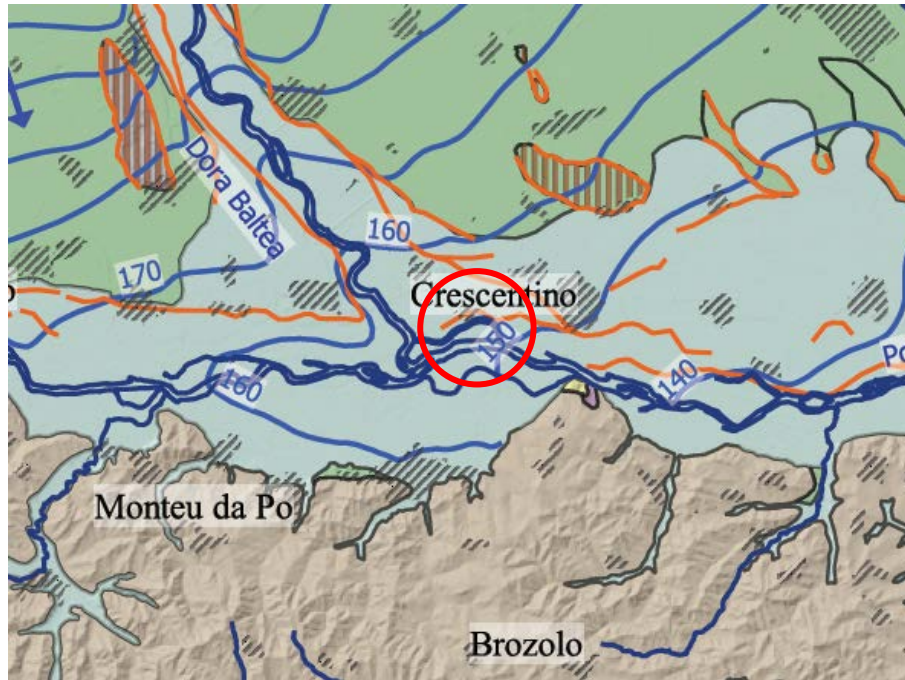
Figura 3 – Carta Idrogeologica della Pianura Padana Occidentale (Piemonte, Italia) in scala 1:3000 (non in scala). Area oggetto d'intervento nel cerchio rosso.

È possibile inoltre osservare dall'estratto della Carta Idrogeologica della Pianura Padana Occidentale (Piemonte, Italia) in scala 1:3000 (Figura 3) la situazione geologica ed idrogeologica della zona oggetto di studio.

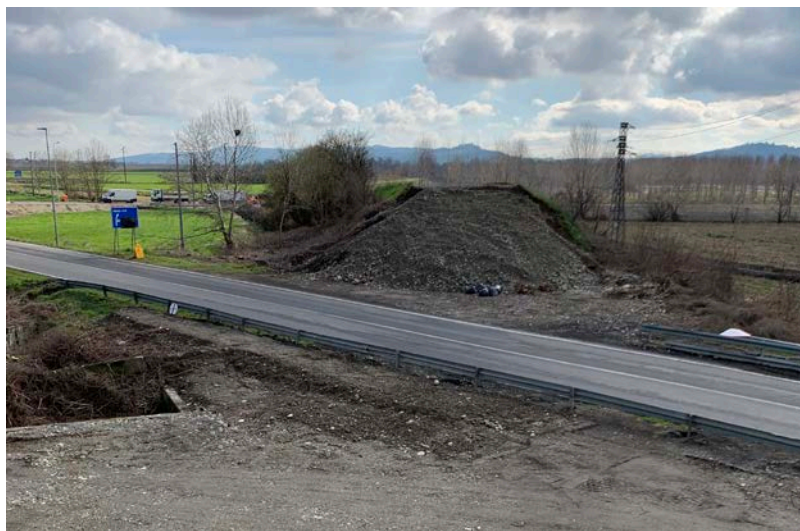
Foto n. 3

La provincia di Vercelli ha stato eseguito un parziale abbattimento del rilevato ed ha realizzata una rotatoria. Il rilevato ad oggi infatti non è più contiguo ma è costituito da due rampe rese indipendenti dallo scasso per la realizzazione dalla strada per raggiungere la nuova rotatoria (vedi foto 3).

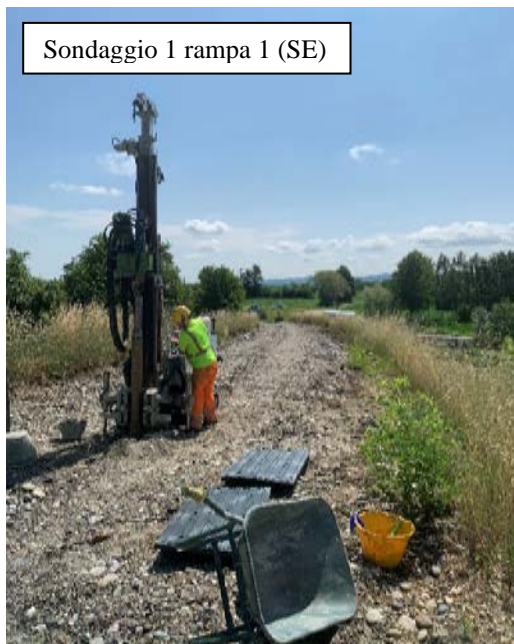
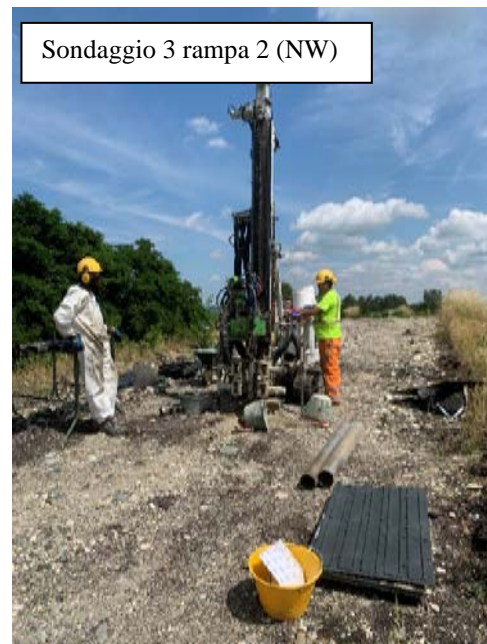
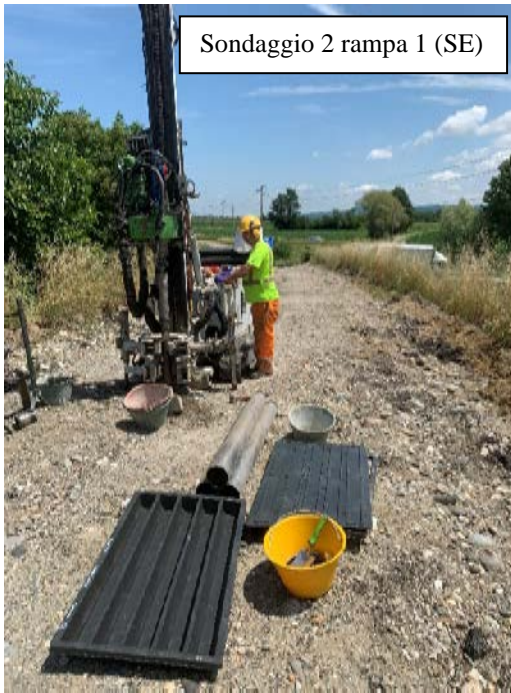
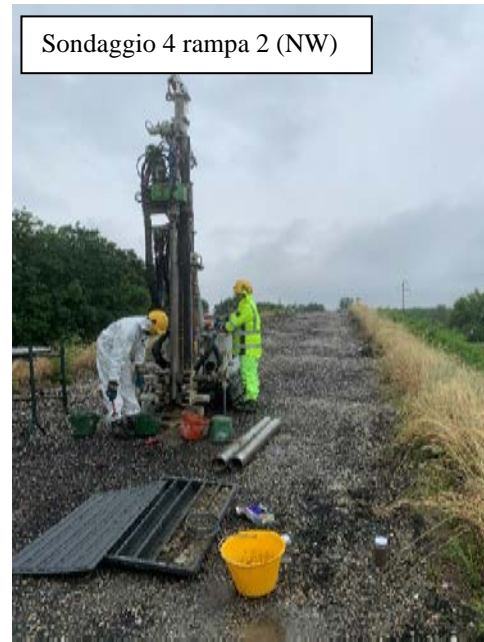
Nelle seguenti foto vengono riportate le operazioni di esecuzione dei carotaggi nei 4 punti di campionamento.

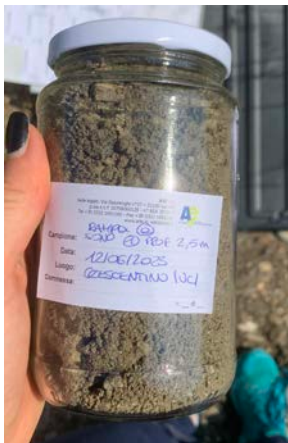
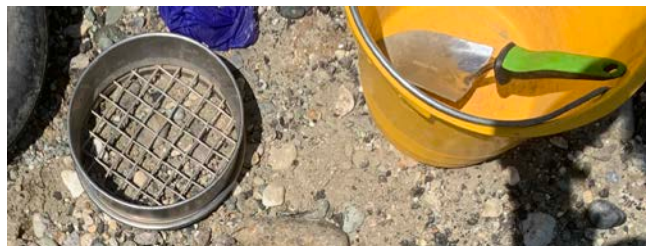
Per il campionamento l'attrezzatura utilizzata è stata: un vaglio a maglie con rete metallica 200 mm, una sessola, un secchiello di plastica, guanti in pelle, vasi in vetro e sacchetto di plastica per campionamenti.

Il campionamento è stato svolto mediante prelievo di terreno tramite sessola, vagliatura in campo con setaccio di maglia pari a 200 mm del campione formato da vari apporti, successiva miscelazione ed omogeneizzazione del composito ottenuto. Utilizzando gli appositi vasi in vetro sono state preparate le diverse aliquote ottenute avendo cura di riempire completamente il contenitore e poi è stato previsto un alloggiamento di quest'ultimi in un piccolo frigo portatile per mantenere una temperatura il più fresca possibile.

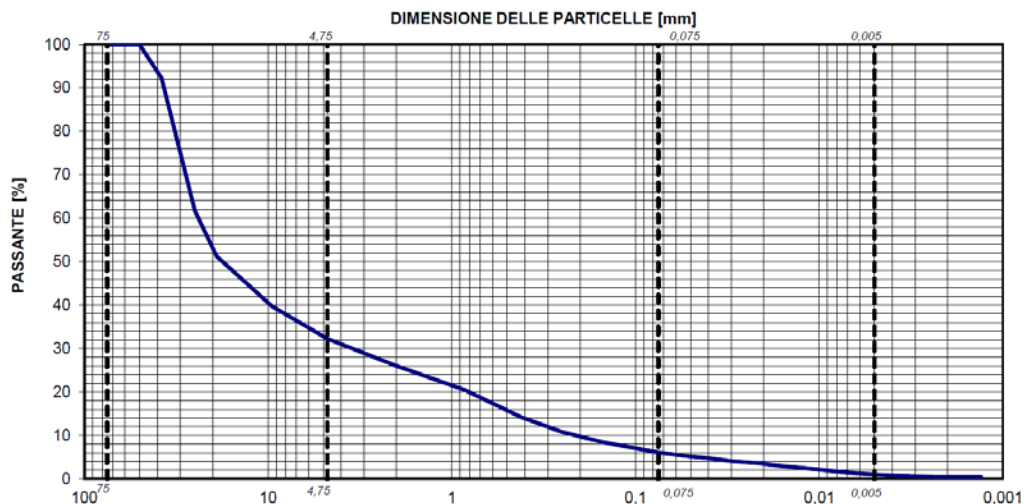
Dall'analisi granulometrica deriva che il materiale secondo la ASTM Classification risulta:

- GW – GM – GW – GC ghiaia ben assortita con limo e ghiaia ben assortita con argilla
- ove, GW Ghiaie ben pulite e ben gradate (ghiaie con passante #200 < 5%)
- GM Ghiaie limose (ghiaie con passante #200 > 12%)
- GC Ghiaie argillose (ghiaie con passante #200 > 12%)

Ghiaia g	(19-75)	48,76	%
Ghiaia f	(4,75-19,0)	19,00	%
Sabbia g	(2-4,75)	6,25	%
Sabbia m	(0,425-2)	11,78	%
Sabbia f	(0,075-0,425)	8,09	%
Limo+argilla	(< 0,075)	6,12	%
Limo	(0,005-0,075)	5,12	%
Argilla	(< 0,005)	1,00	%

Il materiale costituente il rilevato stradale è classificabile secondo ASTM Classification come GW – GM – GW – GC ghiaia ben assortita con limo e ghiaia ben assortita con argilla.

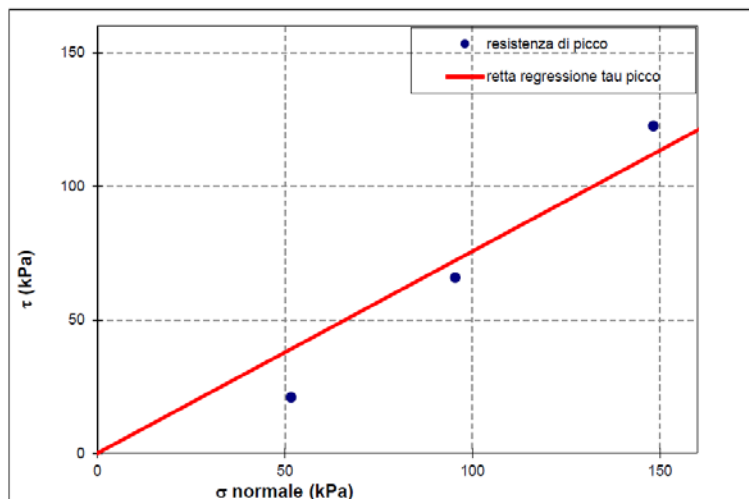
Per l'analisi della prova di taglio diretto il provino è stato ricostruito utilizzando il passante al setaccio da 4,75 mm con il quale sono stati ottenuti i seguenti risultati:

$$c' \text{ picco} = 0 \text{ kPa}$$

$$\phi' \text{ picco} = 37,09^\circ$$

Il materiale costituente il rilevato stradale presenta $c' \text{ picco} = 0 \text{ kPa}$ e $\phi' \text{ picco} = 37,09^\circ$
